с. Козаревец
УПИ II-149, кв. 63

Архитектура
Технически проект

Разпределения 1:
Разрез АА 1:60
Фасади 1:100

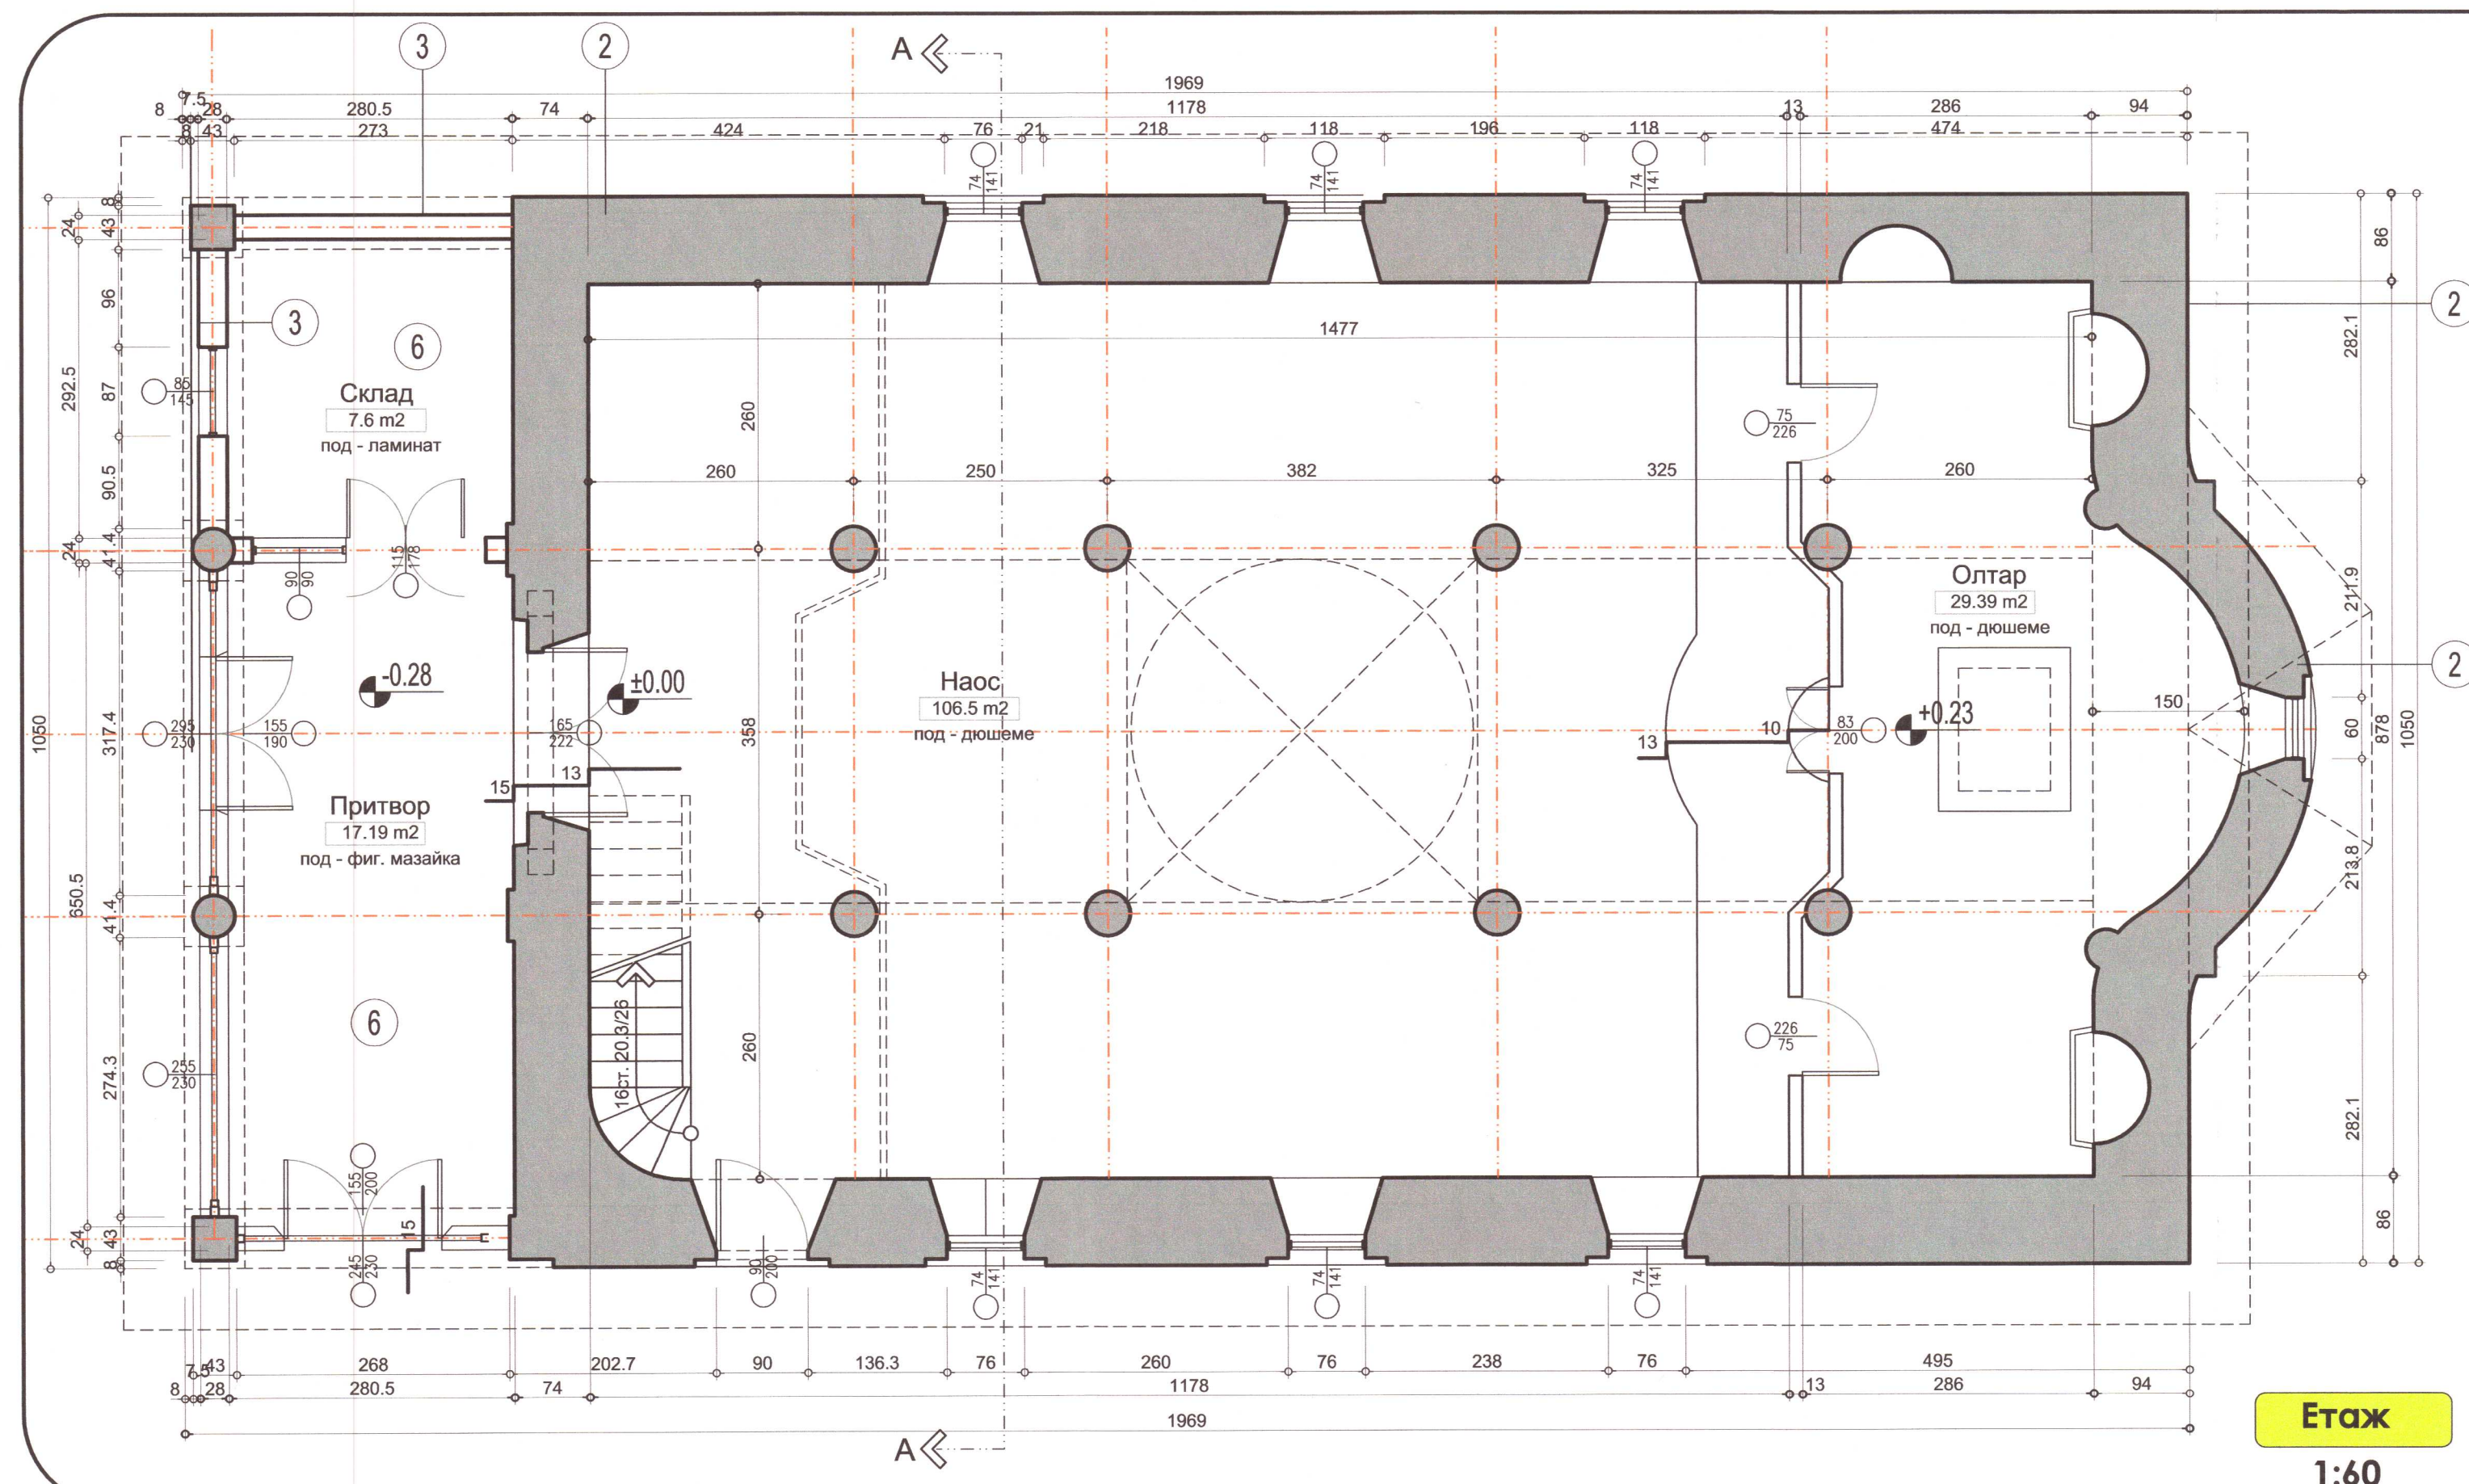
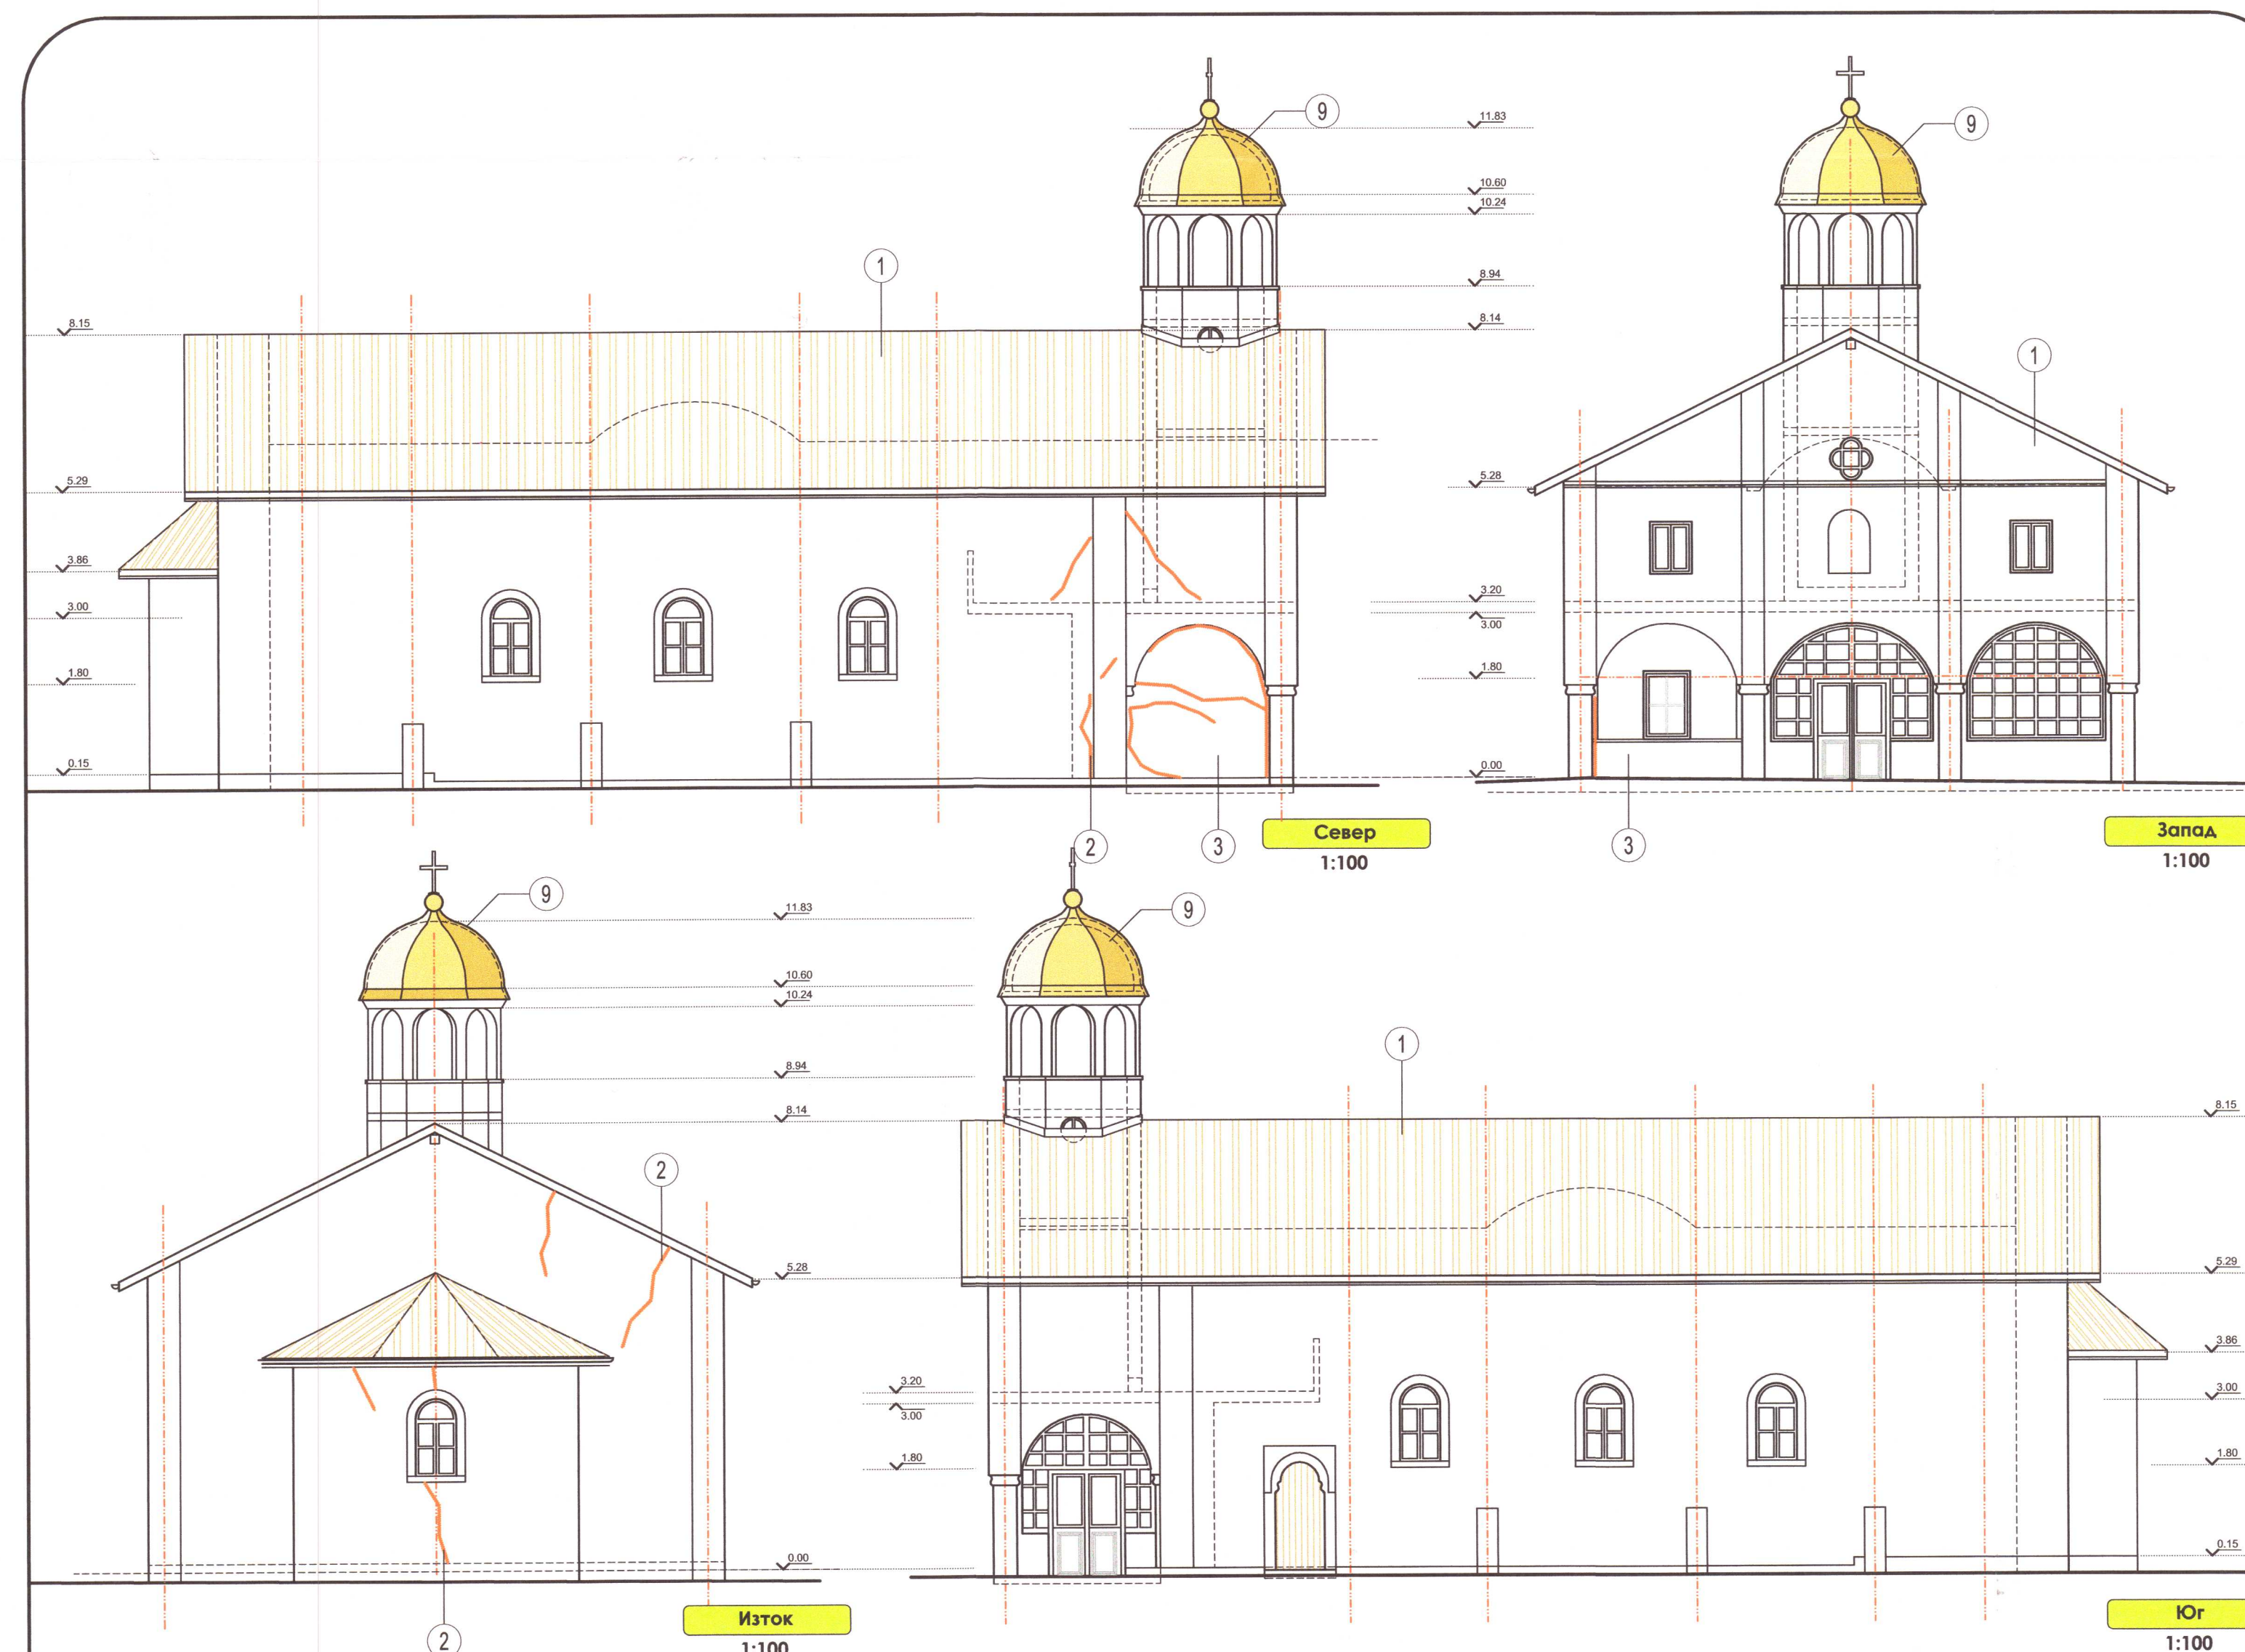
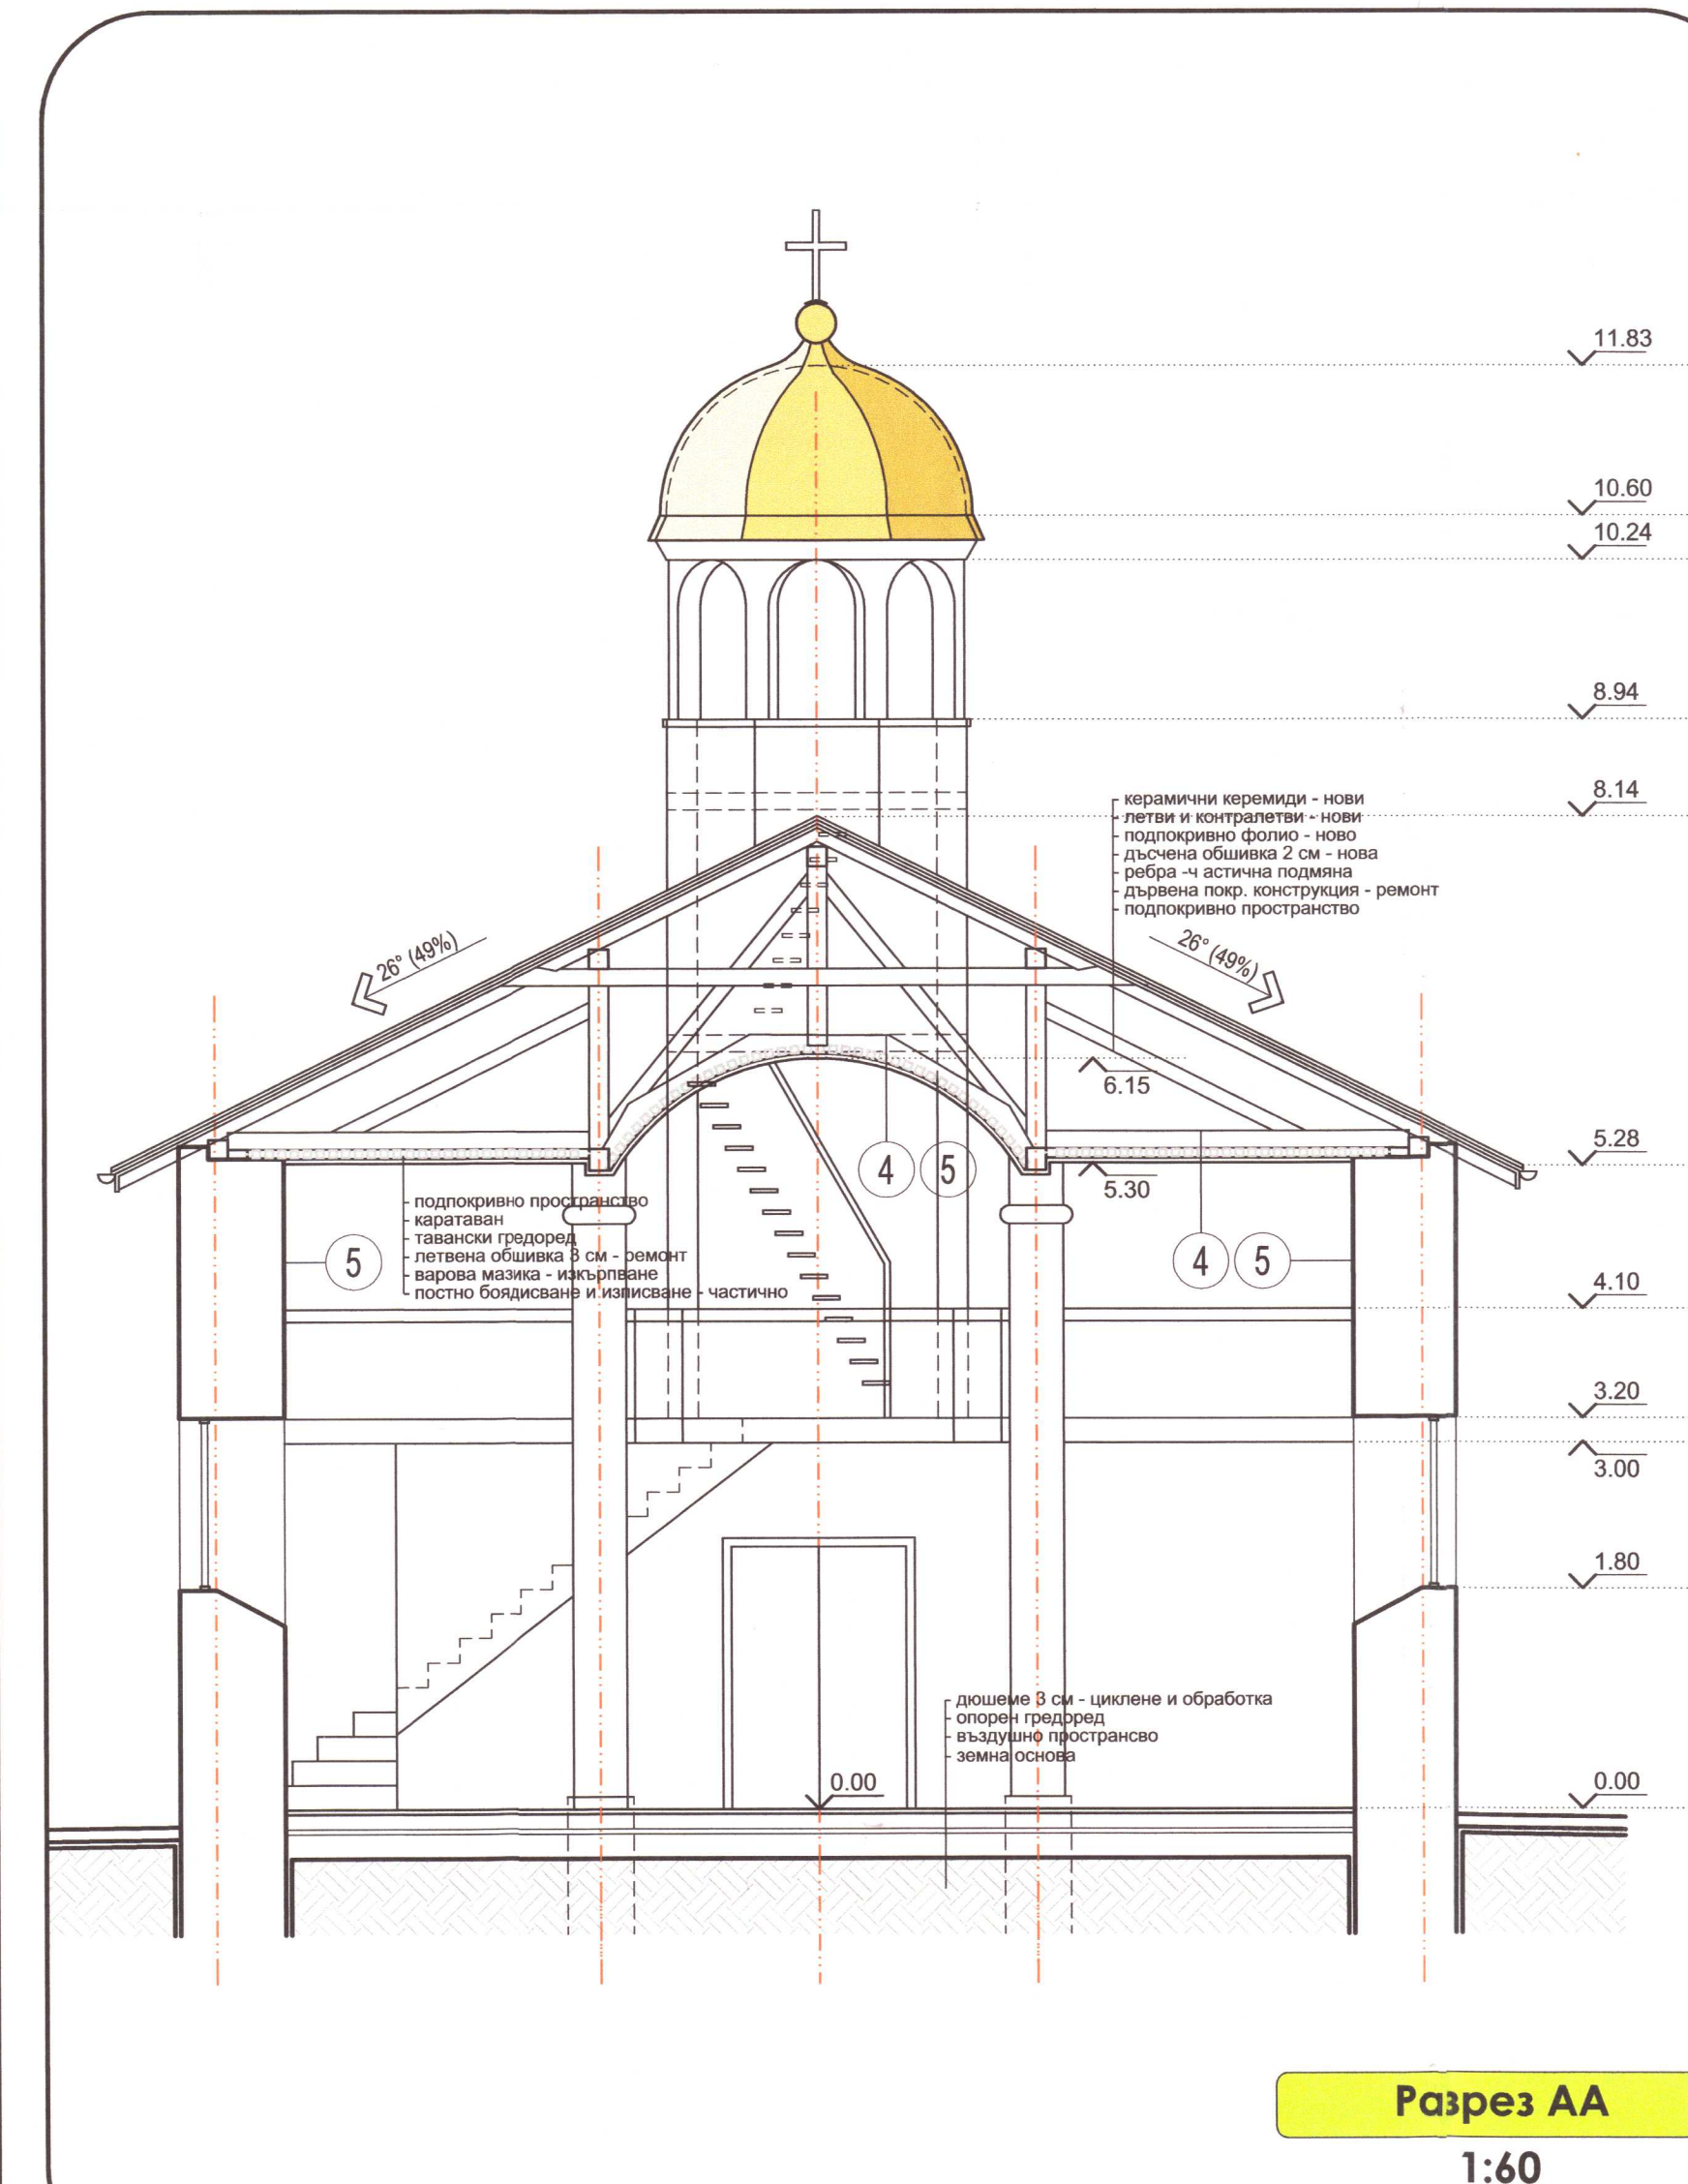
СЪСТОЯНИЕ

1. Покривът е компрометиран - нарушена геометрия , увредени елементи на конструкцията вследствие течове , нееднородни некачествени керемиди .
2. Носещите каменни стени са със сериозни пукнатини и деформации .
3. Изцяло компрометирани външни тухлени стени на склада .
4. Силно увредена летвена обшивка и кръжила в големи участъци на тавана
5. Пукнатини по свода и стените , компрометирана , подкожухена и частично опаднала мазилка , увредени стенописи .
6. Силно увредено с пропадация дюшеме с компрометиран редоред в притвора и склада .
7. Частично увредено дюшеме на балкона .
8. Компрометирани дървени стълби към камбанарията
9. Липса на водоплътно покритие кубе, увреждане на бетона с прогресираща корозия на арматурата

МЕРКИ

1. Цялостна подмяна на покритието в дъсчена обшивка, фолио, контрапелети, летви, керемиди
2. Репариране на пукнатините, подливане на основите
3. Цялостно преизграждане
4. Репариране, частична подмяна
5. Репариране мазилка, частично боядисване и изписване
6. Армирана бет. мазилка с фигурна мозайка/ламинат
7. Частична подмяна на дъшемето
8. Цялостна подмяна на стълбите
9. Изпълнени на покритие от поц. ламарина
